Gutachten-Nr. IW 16.12.10

Rückbau- und Entsorgungskonzept für Gewächshäuser in Kerken-Aldekerk, Hochstraße 143

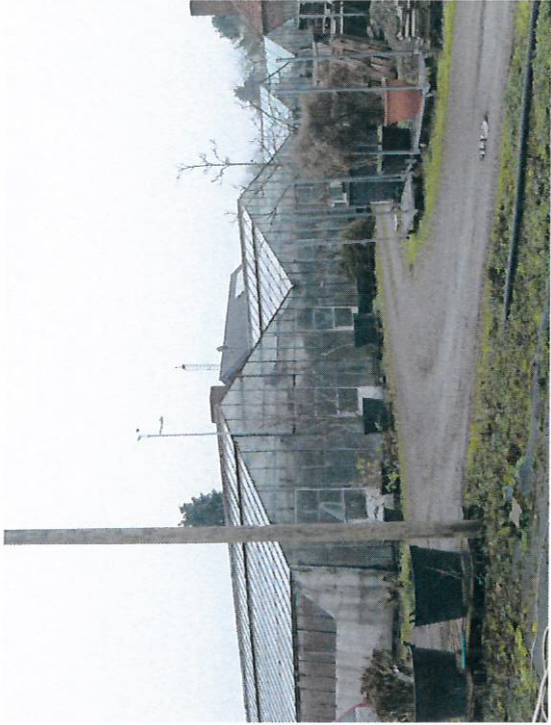
Die Gewächshäuser befinden sich im nordöstlichen Bereich des Grundstücks. Der Gewächshauskomplex ist in SW-NE-Ausrichtung angelegt. Die Bauzeiten liegen nach Auskunft des Eigentümers in den Jahren 1964, 1965, 1969, 1974, 1984, 1985 und 1993. Die Größe der Gewächshäuser ist unterschiedlich, dabei sind die Gewächshäuser von 1964 bis 1985 in Aufbau und Material annähernd baugleich (Foto 1).

Foto 1: Blick von Südwesten auf die Gewächshäuser 1 u. 2

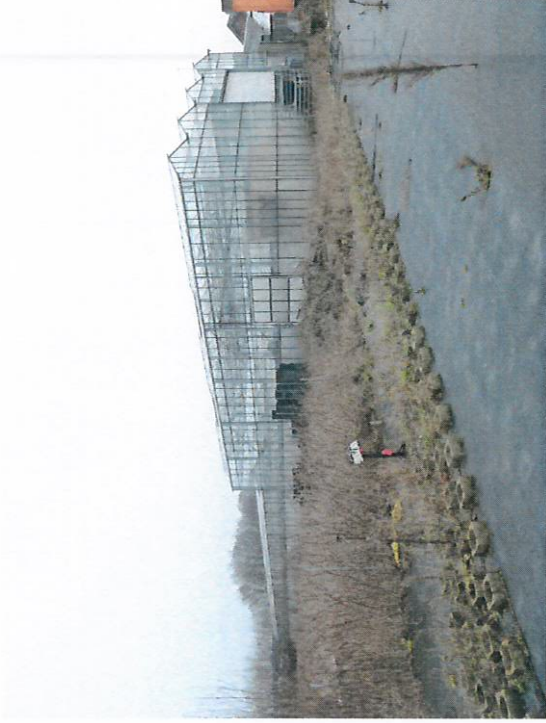
Die Konstruktion des 1993 errichteten Gewächshauses (Gebäude 4, Foto 2) sowie die Überdachung von 1993 (Gebäude 5) ist ähnlich wie bei den älteren Gewächshäusern. Jedoch erfolgt die Befestigung der Glasscheiben ohne Fugenkitt über Alu-Schienen, die zwischen den Stahlrahmen eingezogen sind. Entlang der Stahlrahmen und Türen verschließen Gummidichtungen die Fugen.

Foto 2: Blick von Westen auf das Gewächshaus 4

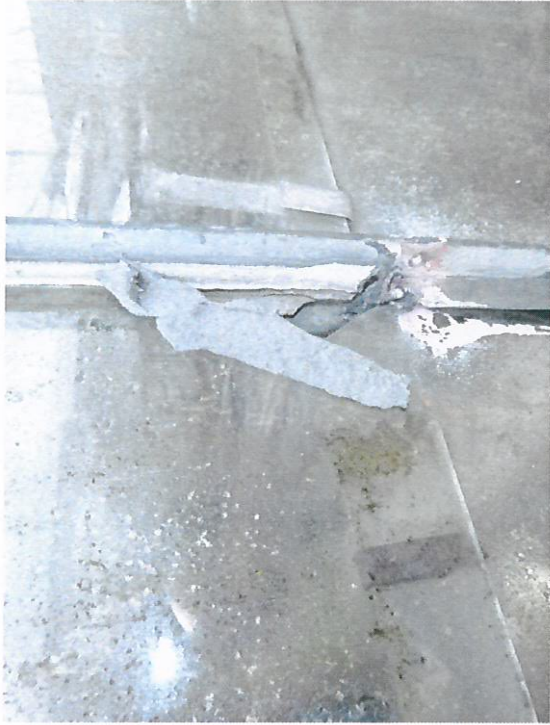
Die Probe des grauschwarzen Fensterkitts von Gebäude 1 (Probe 1) enthält 1 – 15% Amphibolasbest.

Foto 3: grauer, asbesthaltiger Fensterkitt (P 1)

In allen Gewächshäusern bis 1985 wurden neben den ursprünglichen Fensterkitten Reparaturkitten verwendet. Eine Trennung der unterschiedlich belasteten asbesthaltigen und pechhaltigen Fensterkitten nach Sichtkontrolle ist praktisch nicht möglich. Deshalb werden alle Fensterkitten der Gewächshäuser vorsorglich als asbesthaltig eingestuft. Sie sind während des Rückbaus nach dem Verfahren BT 14 der BGI 664 unter Einhaltung der Arbeitsschutzbestimmungen gemäß der TRGS 519 zu entfernen, zu separieren, in BigBags oder ähnliche Transportbehälter zu verpacken und ordnungsgemäß als gefährlicher Abfall zu entsorgen. Bei den Arbeiten an den Gewächshäusern ist darauf zu achten, dass eine Kontamination des Untergrundes durch die schadstoffbelasteten Kitten, z.B. durch Auslegen von Folien und Planen, vermieden wird.

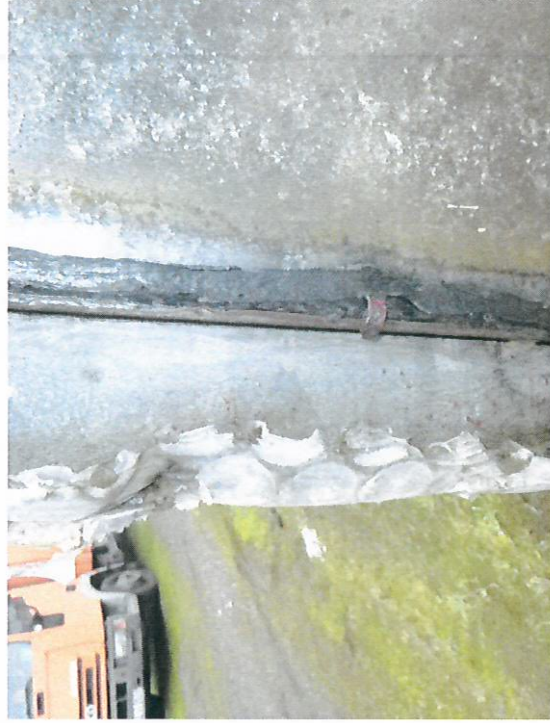
Der schwarze Reparaturkitt von Gebäude 1 (Probe 2) enthält rund 667 mg/kg PAK_{EPA} und gilt damit als pechhaltig.

Foto 4: schwarzer, PAK-haltiger Fensterkitt (P 2)

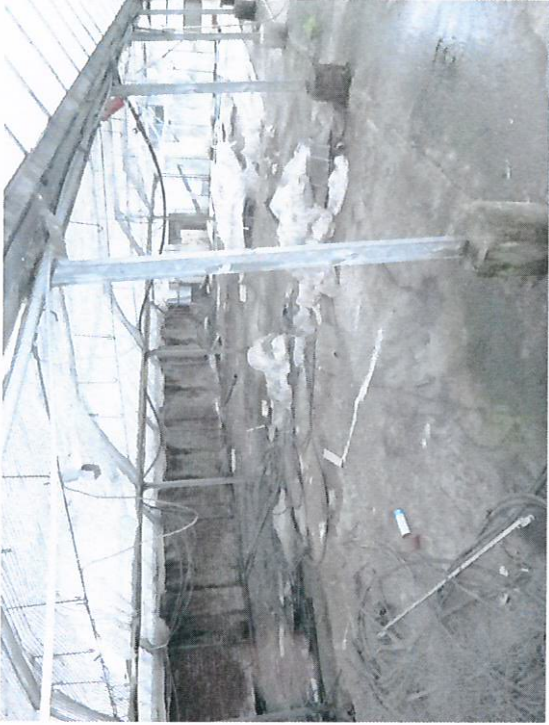
Foto 5: Blick in das Gewächshaus 3

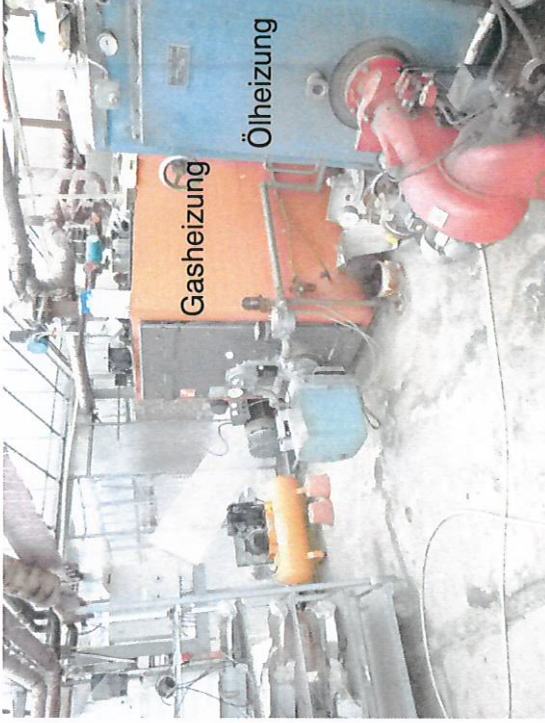
Im mittleren Gewächshaus von 1973 (Gebäude 3) befindet sich in der südöstlichen Ecke ein mit Ziegelmauer abgetrennter Raum für die Heizungsanlage (Foto 6). Daneben lagern die verschiedenen doppelwandigen Öltanks auf unversiegeltem Boden (Foto 7). Es handelt sich um einen 10.000 l und einen 1.000 l Heizöltank innerhalb des Gewächshauses. Östlich vor dem Gebäude lagert noch ein 5.000 l Tank (Anlage 1, Foto 8). Der doppelwandige 10.000 l Tank besitzt eine geruchlich auffällige Dickbeschichtung. Die Ölheizung samt Heizkreisverteiler und Rohrflansche stammt von 1967 und wurde bis 1984 betrieben. Anschließend wurde die Beheizung auf Gas umgestellt. Rohrleitungen sind überwiegend mit Malerflies oder zum Teil mit Künstlichen Mineralfasern (KMF) gedämmt. Auf dem Betonboden sind nutzungsbedingte Ölverunreinigungen vorhanden.

Foto 6: Heizungsraum

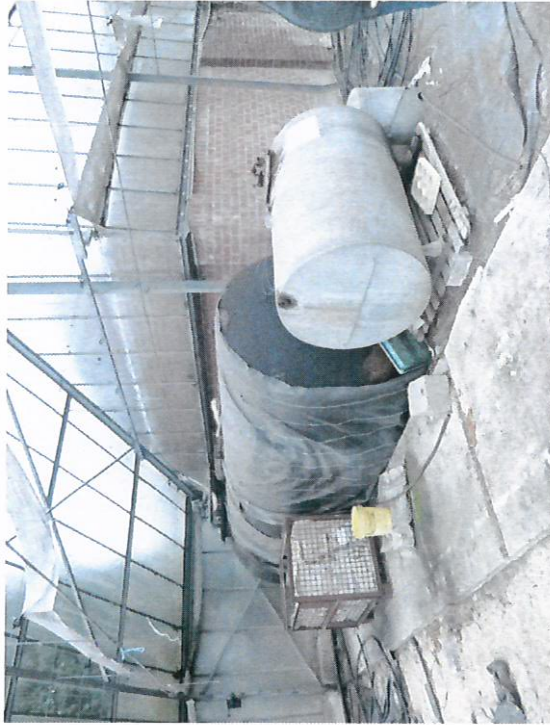
Die Beschichtung des 10.000 l Öltanks ist nach Geruch und Aussehen als stark pechhaltig einzustufen.

Foto 7: Öltanks im Gewächshaus 3

Die Heizöltanks sind ordnungsgemäß zu reinigen und stillzulegen. Im Bereich der Tankstandorte werden im Zuge von Orientierenden Untersuchungen durch unser Büro Rammkernbohrungen und bei organoleptisch auffälligem Befund chemische Untersuchungen auf Mineralölkohlenwasserstoffe (MKW) durchgeführt. Die Bewertung und ggf. aus gutachterlicher Sicht notwendige Maßnahmen werden entsprechend der Ergebnisse im Gutachten zu den Bodenuntersuchungen enthalten sein.

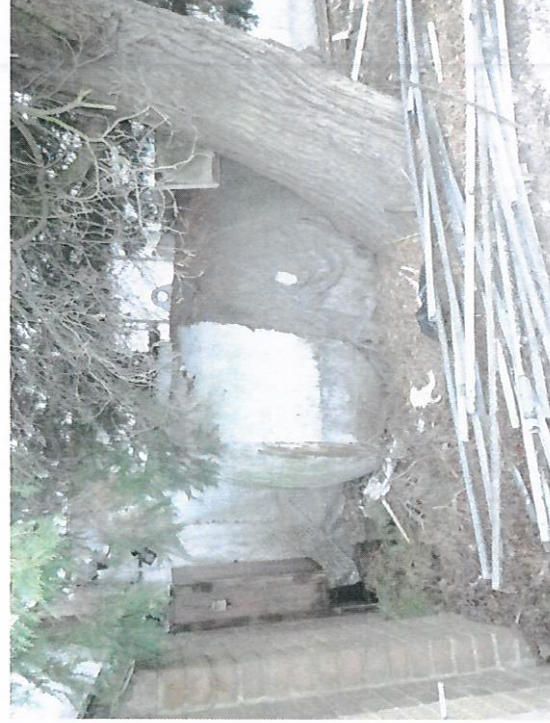
Foto 8: Öltank; östlich vor Gewächshaus 3
